ロンドンの 高層住宅火災から1年 グレンフェルタワー火災が喚起したこと

関澤 愛

東京理科大学大学院
国際防災科学研究科教授

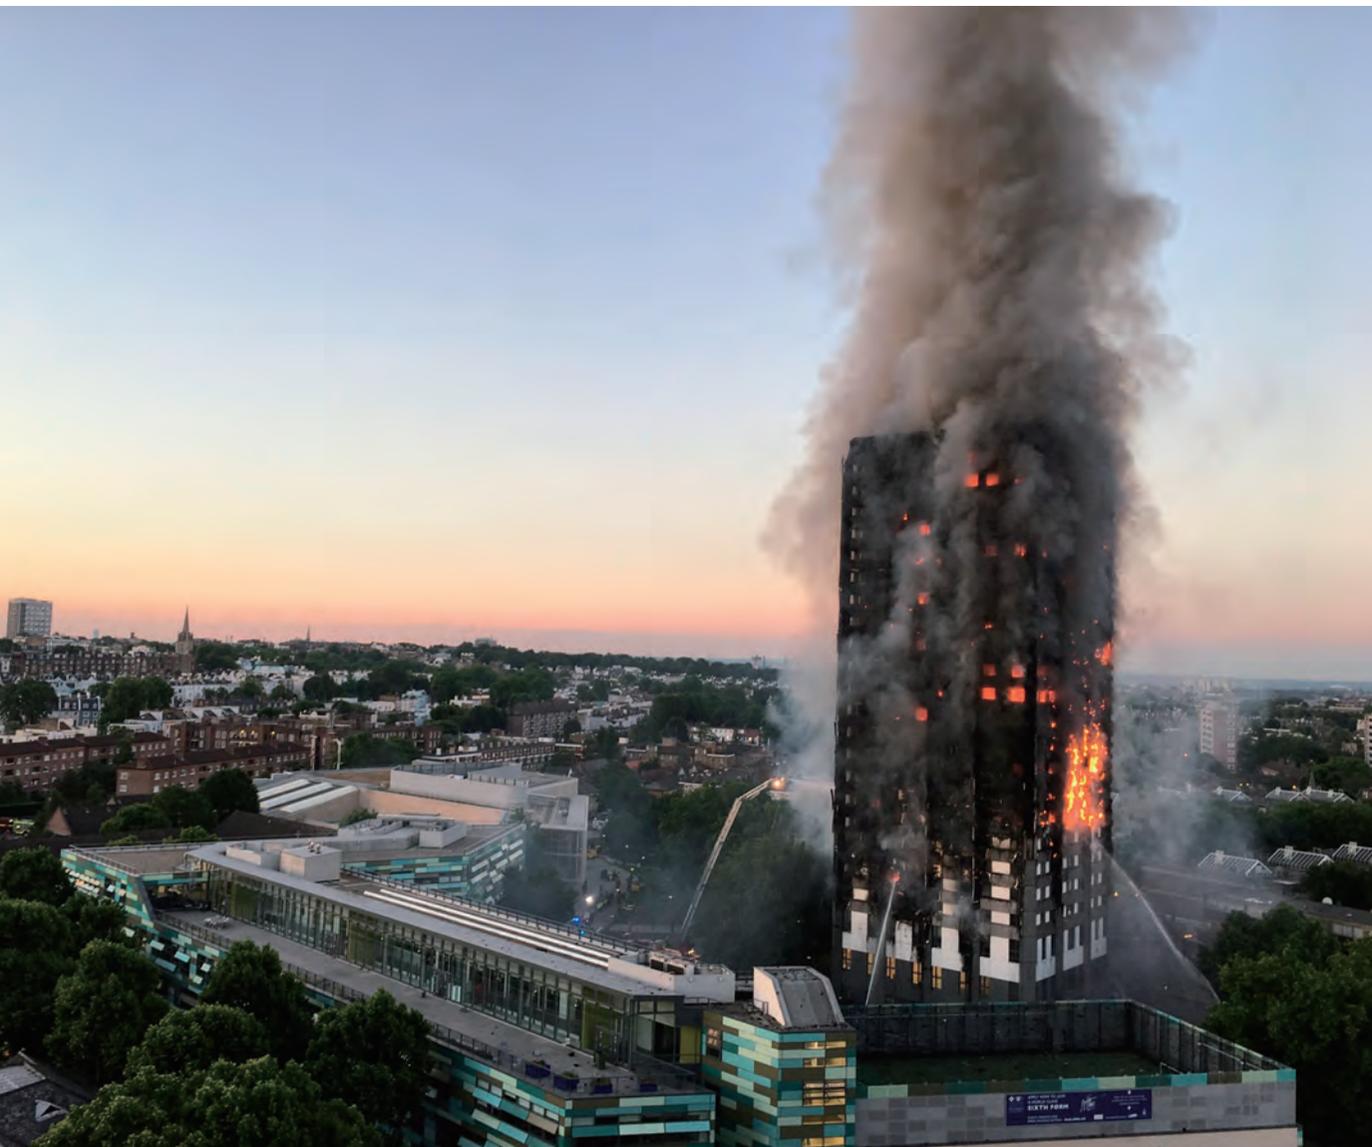
写真1 上層階まで炎に包まれるグレンフェルタワー

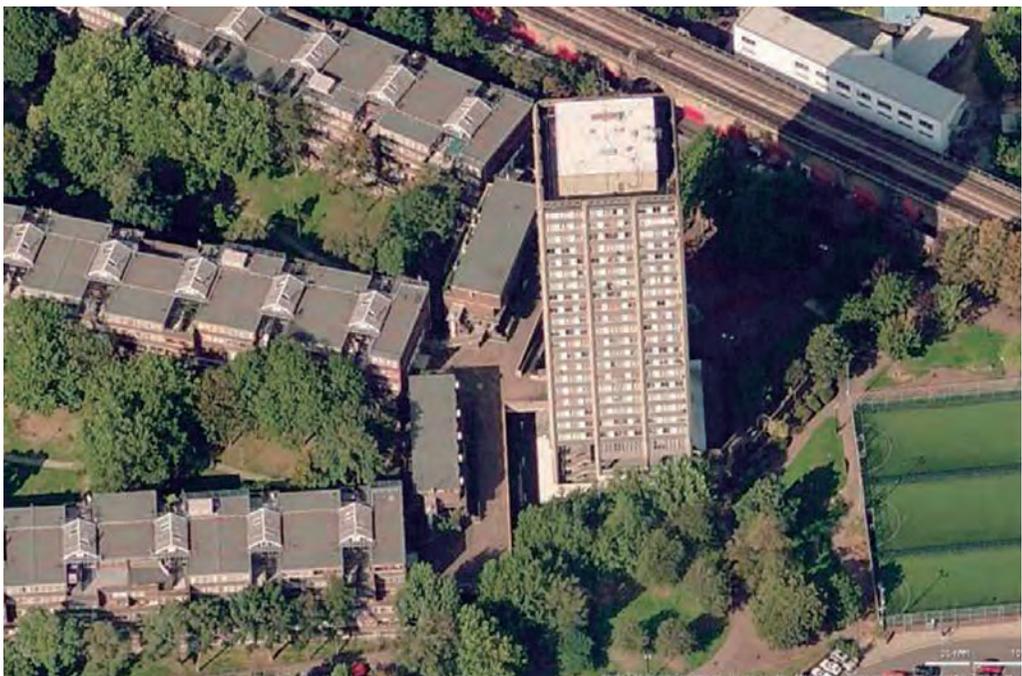
図1 グレンフェルタワーの火災前の全景写真
 出典：文献2) Grenfell Tower Regeneration Project – Design and Access Statement
 (注)火災は写真における建物のこちら側(東面)の地上8階から出火し上階延焼した。

火元は住宅部分の4階(地上階を1階として日本風に数えると地上8階に相当)のある住戸内の台所で、ロンドン警視庁によれば出火原因は冷蔵庫の不具合だとのことである。図1は、グレンフェルタワーの全景写真²⁾であるが、火災は建物の東面(こちら側)の北東隅の8階住戸から出火した。

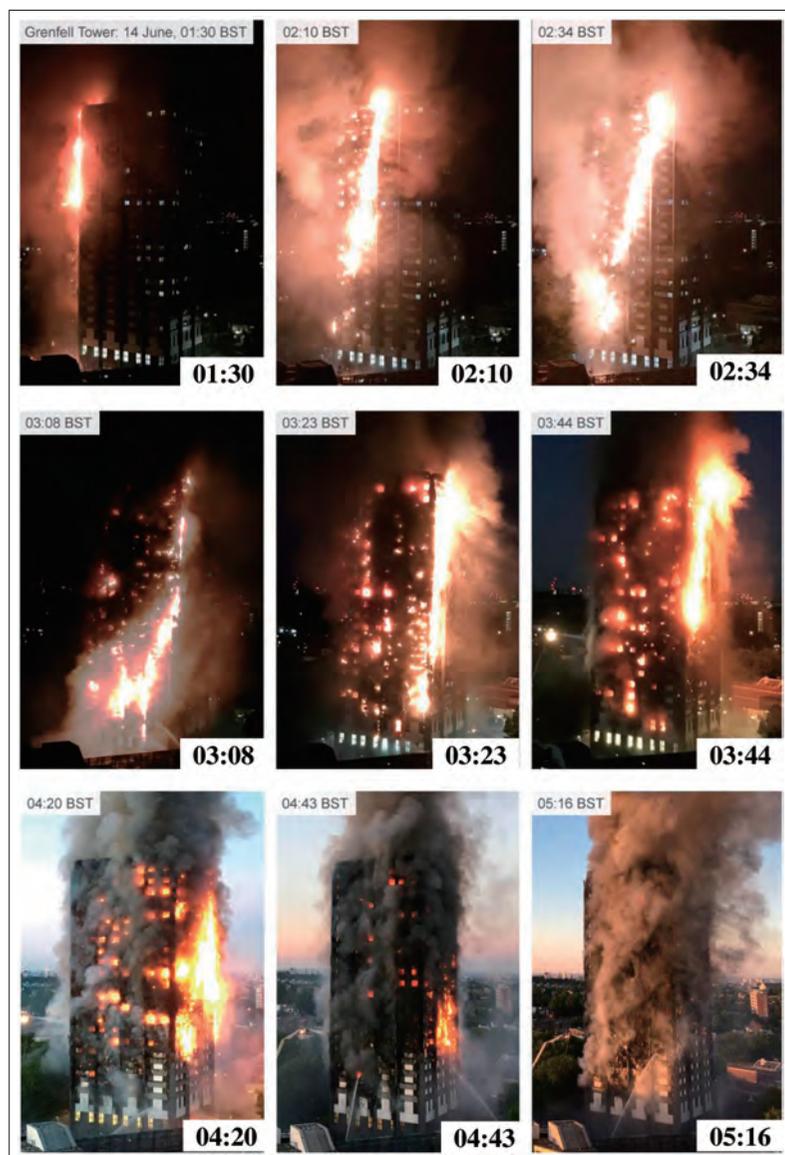
図2 グレンフェルタワー火災の外壁面延焼の様子
出典：3) BBC News (London fire : A visual guide to what happened at Grenfell Tower)
<http://www.bbc.com/news/uk-40301289>

図2はグレンフェルタワー火災の外壁面の炎上と上階延焼の経過を示したBBCニュースサイト³⁾に掲載されている写真である。建物の北西角側から撮影されたものと推定される。火災は撮影位置の反対側(北東角)の8階住戸から出火し、出火から約30分後の1時30分の

写真を見れば、正面からは直接見えないものの外壁の炎がすでに最上階にまで至っていることが分かる。外壁面の延焼はやがて北面にも伝播し、扇状に右斜め上方向に上階延焼するパターンで各壁面を伝わっていった。

出火から2時間後(3時8分)の写真では北面のほぼ全面が延焼し、約3時間後(4時20分の写真)には西面全体にも延焼が及んでいる。火災の上階延焼は鎮火後の写真³⁾(図3)を見ると、火災が最初に地上8階から発生した北東隅部分では地上4階以上がほぼ全焼であるのに対して、南側、西側、東側の一部は地上10階以下には延焼があまり及んでいないように見える。各住戸のフロア内の位置や階数によって、その危険度や避難のしやすさに違いがあったものと思われる。

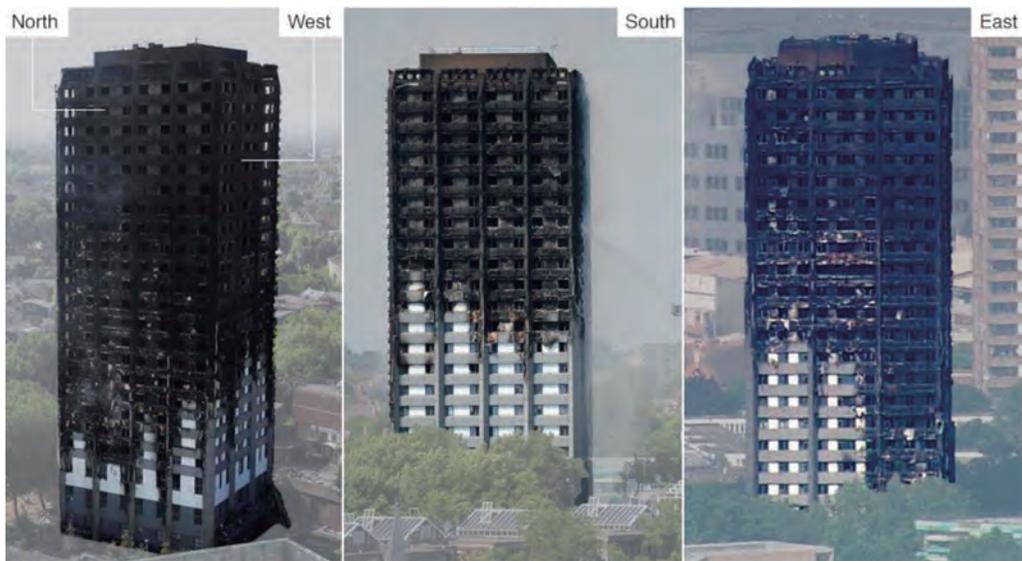
図3 グレンフェルタワーの火災後の外壁面の様子
 出典：3) BBC News (London fire : A visual guide to what happened at Grenfell Tower)
<http://www.bbc.com/news/uk-40301289>

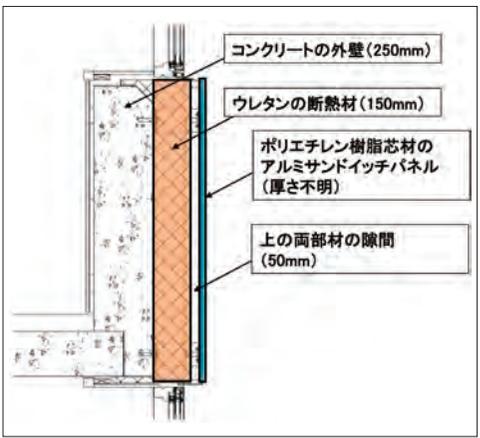
図4 外壁面の断熱施工状況を示す断面図
 出典：文献7) Grenfell Tower Regeneration Project - Sustainability and Energy Statement
 (注)コンクリートのスパンドレル壁面外側に150mmのウレタン製断熱材(橙色で表した箇所)を貼り付けている。

に示されたグレンフェルタワーの外壁部分の模式図を図4に示す。コンクリート外壁(250mm)の外側に150mmのウレタン製断熱材(図の橙色部分)が貼られ、最も外側にはポリエチレン樹脂を芯材としたアルミサンドイッチパネルが雨水よけ外装材(図の青色部分)として設置されている。ウレタン製断熱材とサンドイッチパネルの間には結露防止の目的と考えられる50mmの空洞があるが、ウレタン製断熱材の表面はアルミ箔でカバーされているだけで金属製のカバーがない状態だった。ここが弱点となり、出火住戸の屋内からの開口噴出火炎に曝され、やがて炎が侵入しウレタン製断熱材に着火・炎上して、急激な上階延焼につながったものと推定される。

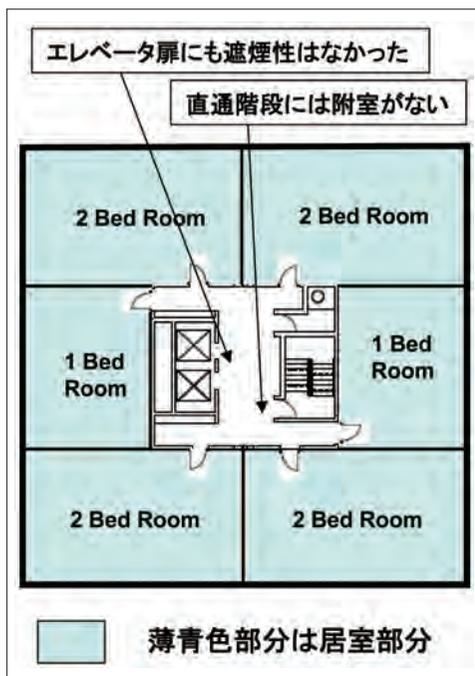
上階延焼の速さに加えて、この火災では避難の問題にも触れておく必要がある。図5は、グレンフェルタワーの居住階の基準階平面図を示したものである。この平面図を見れば分かるように、この高層集合住宅には避難経路たるべき階段は1つしかなく、日本ではおなじみの避難上有効なバルコニーもない。しかも、階段室もエレベータシャフトも中央のホールに直接面していて、煙の侵入の緩衝帯

となるべき附室がない。したがって、今回の火災では、フロア中央にある共用ホールに流れ出した出火室からの煙や熱気流がかなり早い段階から階段室に流入し、避難の障害になったものと思われる。

24階建てという高層の住宅にもかかわらず、階段が1つで2方向避難が確保されていないことについては、我々日本の常識からは考えられないことであるが、現在においても英国の基準では、この高さでフロアあたりの在館者数であると1つでもよいとされている。ただし、この点については火災以前から、英国内の火災の専門家から国に対して、避難上の危険性として一刻も早く改めるべきだとの指摘がなされてきた。

図5 グレンフェルタワーの一般的な居住階の平面図
(グレンフェルタワー再生プロジェクトに示された図面から筆者が作成)
